認證編號 CPF5637425A105

## 車輛資料 Vehicle Information

## 車輛認證總結報告 Vehicle Inspection Findings

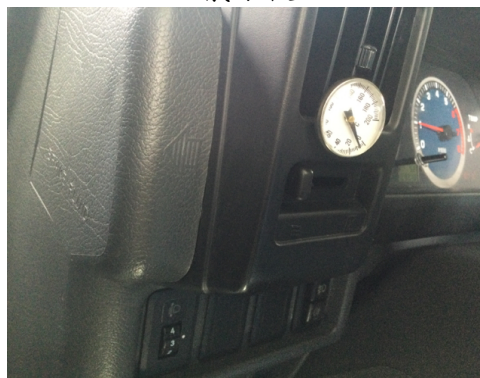
空調溫度

| 5. 前空調風速開關各段風速 | 正常 | 6. 前空調冷氣作動中央出風口溫度 | 5°C |
