# YES 車輛認證書

認證編號 CPF5637425A108

| 廠牌 Make | NISSAN |
| 車型 Model | LIVINA |

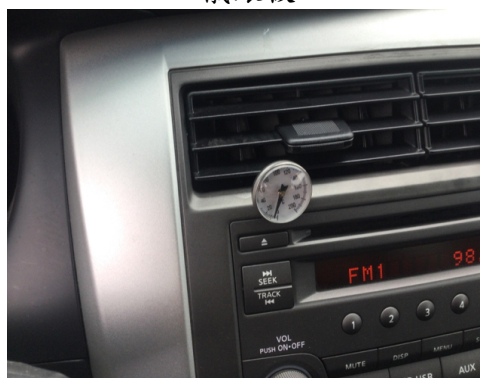
空調溫度

| 5. 前空調風速開關各段風速 | 正常 | 6. 前空調冷氣作動中央出風口溫度 | 5°C |
