# YES 車輛認證書

認證編號 CPF5637425A109

| 廠牌 Make | TOYOTA |
| 車型 Model | RAV4 |

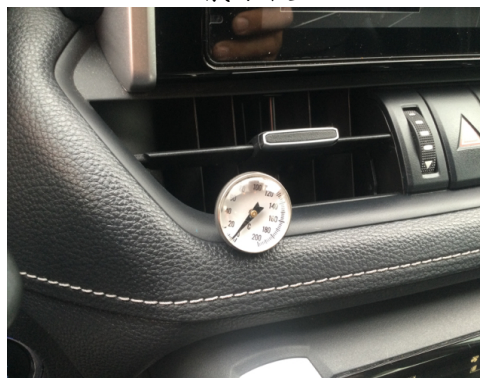
空調溫度

| 5. 前空調風速開關各段風速 | 正常 | 6. 前空調冷氣作動中央出風口溫度 | 5°C |
