認證編號 CPF5637425A116

## 車輛資料 Vehicle Information

## 車輛認證總結報告 Vehicle Inspection Findings

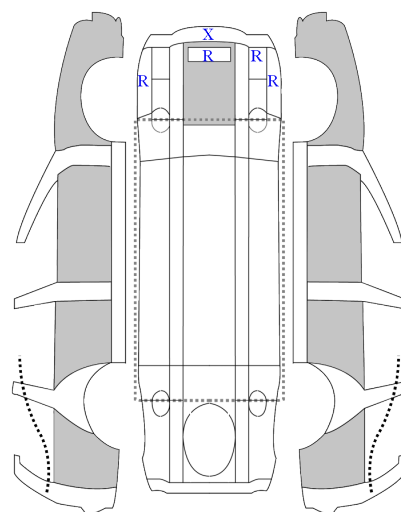
車骨結構圖

本車體骨架結構無修復跡象。 X 更換
