認證編號 CPF5637425A117

## 車輛資料 Vehicle Information

| 車型 Model | ALTIS |

## 車輛認證總結報告 Vehicle Inspection Findings

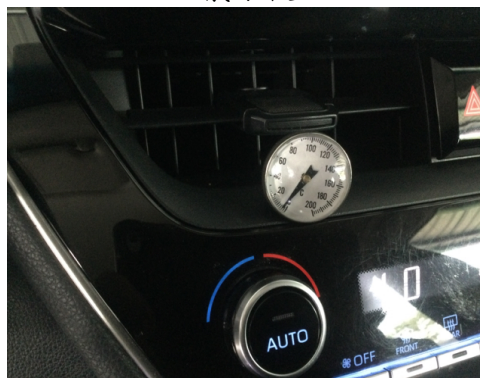
空調溫度

| 5. 前空調風速開關各段風速 | 正常 | 6. 前空調冷氣作動中央出風口溫度 | 5°C |
