認證編號 CPF5637425A133

## 車輛資料 Vehicle Information

## 車輛認證總結報告 Vehicle Inspection Findings

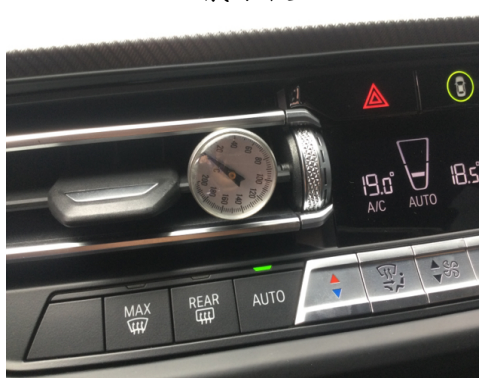
空調溫度

| 5. 前空調風速開關各段風速 | 正常 | 6. 前空調冷氣作動中央出風口溫度 | 5°C |
