認證編號 CPF5637425A134

## 車輛資料 Vehicle Information

## 車輛認證總結報告 Vehicle Inspection Findings

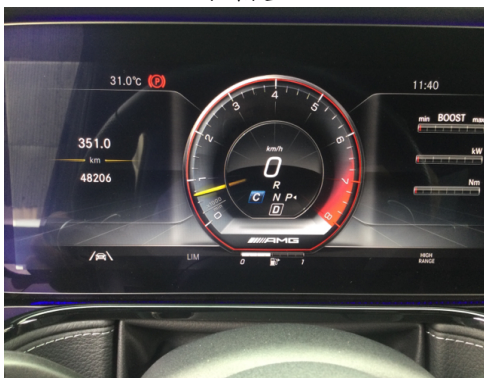
| 現況實車里程 Mileage<br>(僅揭露，不具保證效力) | 48,206 |

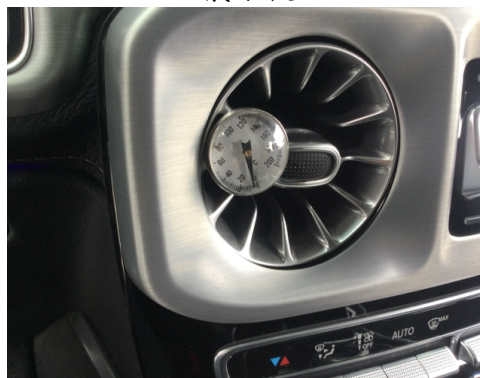
空調溫度

| 5. 前空調風速開關各段風速 | 正常 | 6. 前空調冷氣作動中央出風口溫度 | 5°C |
