認證編號 CPF5637425A135

## 車輛資料 Vehicle Information

## 車輛認證總結報告 Vehicle Inspection Findings

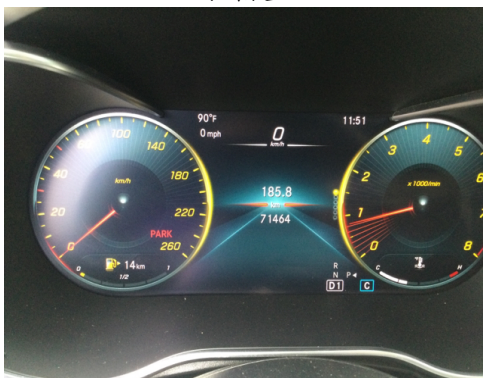
| 現況實車里程 Mileage<br>(僅揭露，不具保證效力) | 71,464 |

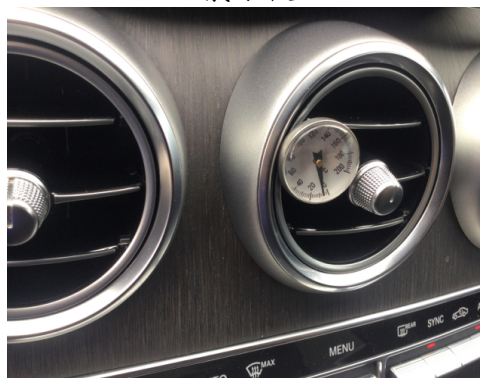
空調溫度

| 5. 前空調風速開關各段風速 | 正常 | 6. 前空調冷氣作動中央出風口溫度 | 5°C |
