認證編號 CPF5637425A139

## 車輛資料 Vehicle Information

## 車輛認證總結報告 Vehicle Inspection Findings

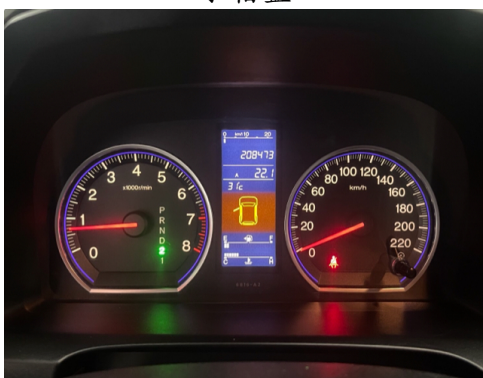
| 現況實車里程 Mileage<br>(僅揭露，不具保證效力) | 208,473 |

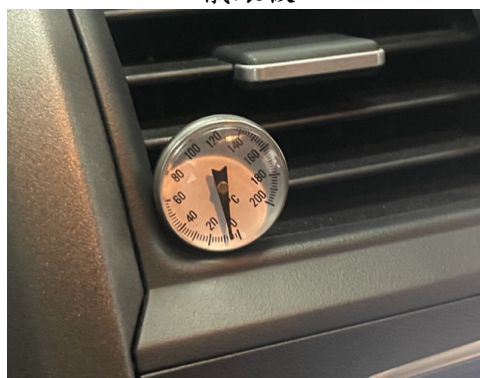
空調溫度

| 5. 前空調風速開關各段風速 | 正常 | 6. 前空調冷氣作動中央出風口溫度 | 5°C |
