## 車輛認證總結報告 Vehicle Inspection Findings

認證編號 CPF5637425A148

| 廠牌 Make | AUDI |
| 車型 Model | A1 |

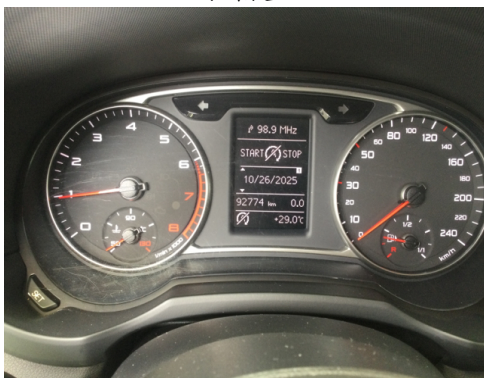
| 現況實車里程 Mileage<br>(僅揭露，不具保證效力) | 92,774 |

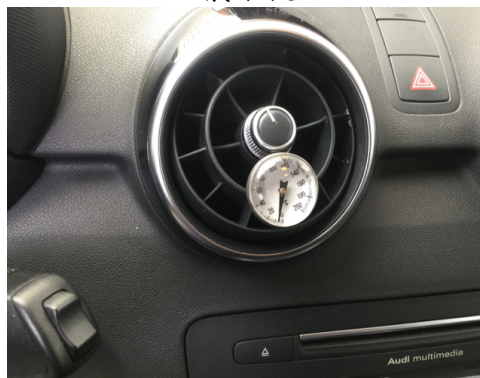
空調溫度

| 5. 前空調風速開關各段風速 | 正常 | 6. 前空調冷氣作動中央出風口溫度 | 5°C |
