認證編號 CPF5637425A152

## 車輛資料 Vehicle Information

| 廠牌 Make | MITSUBISHI |
| 車型 Model | ZINGER |

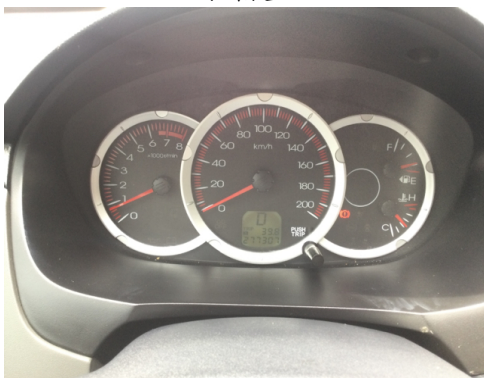
| 現況實車里程 Mileage<br>(僅揭露，不具保證效力) | 277,307 |

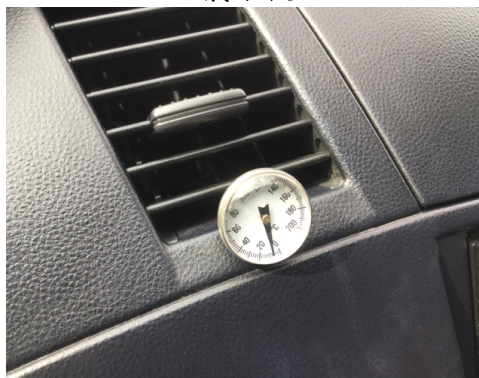
空調溫度

| 1. 檢查室外氣溫 | 29°C | 2. 後空調冷氣作動中央出風口溫度 | 7°C |
| 5. 前空調風速開關各段風速 | 正常 | 6. 前空調冷氣作動中央出風口溫度 | 5°C |
