認證編號 CPF5637425A159

## 車輛資料 Vehicle Information

## 車輛認證總結報告 Vehicle Inspection Findings

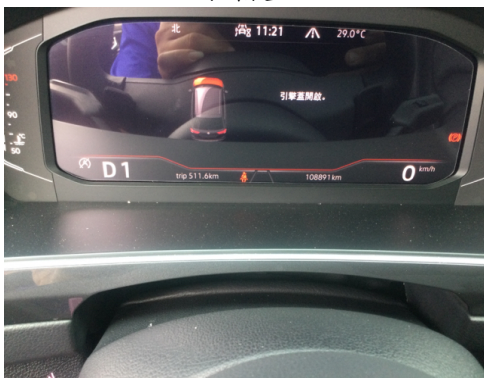
| 現況實車里程 Mileage<br>(僅揭露，不具保證效力) | 108,891 |

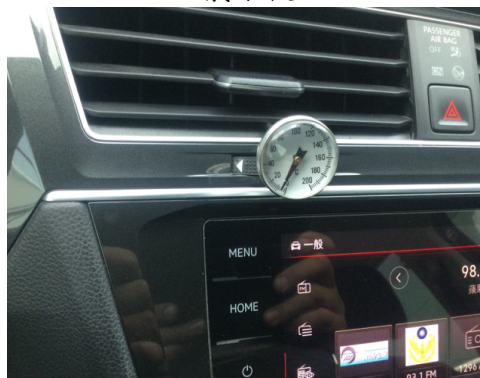
空調溫度

| 5. 前空調風速開關各段風速 | 正常 | 6. 前空調冷氣作動中央出風口溫度 | 5°C |
