# YES 車輛認證書

認證編號 CPF5637425A162

| 廠牌 Make | TOYOTA |
| 車型 Model | RAV4 |

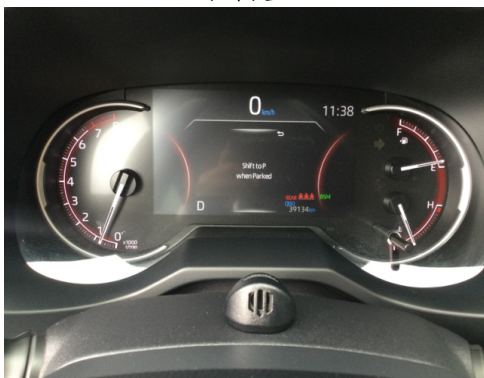
| 現況實車里程 Mileage<br>(僅揭露，不具保證效力) | 39,134 |

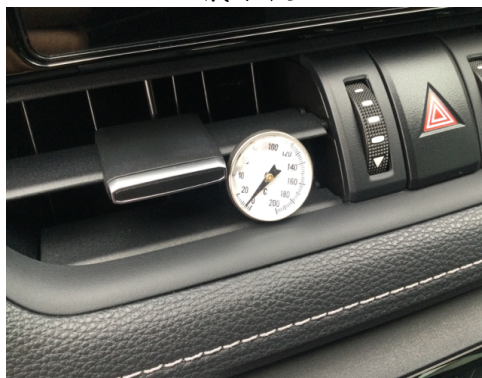
空調溫度

| 5. 前空調風速開關各段風速 | 正常 | 6. 前空調冷氣作動中央出風口溫度 | 5°C |
