# YES 車輛認證書

認證編號 CPF5637425A164

| 廠牌 Make | TOYOTA |
| 車型 Model | ALTIS |

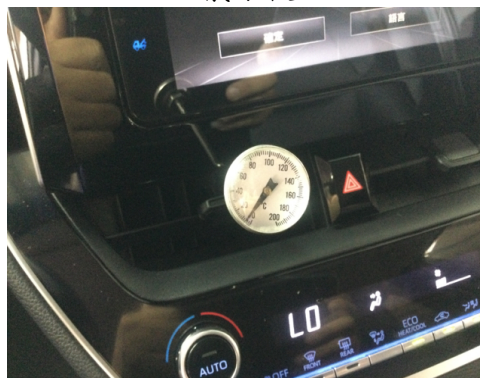
空調溫度

| 5. 前空調風速開關各段風速 | 正常 | 6. 前空調冷氣作動中央出風口溫度 | 5°C |
