# YES 車輛查定報告

## 車輛認證總結報告 Vehicle Inspection Findings

廠牌：MITSUBISHI  
排檔型式：手排  
儀表里程數：137,362

車型：VERYCA  
引擎號碼：\*\*\*5VPE011\*\*  
車身號碼：RKMCP7240KY20\*\*\*\*

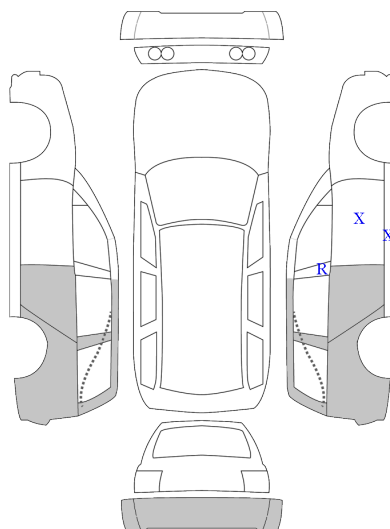
車體外觀圖

右側有鈑修痕。

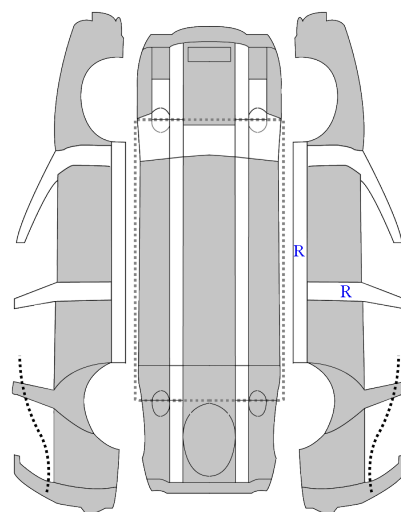
車骨結構圖

無任何異常之痕跡。
