認證編號 CPF5637425A166

## 車輛資料 Vehicle Information

## 車輛認證總結報告 Vehicle Inspection Findings

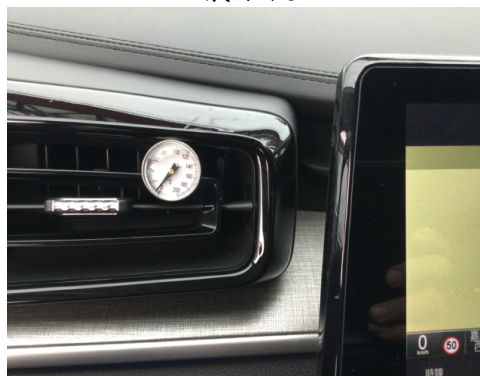
空調溫度

| 5. 前空調風速開關各段風速 | 正常 | 6. 前空調冷氣作動中央出風口溫度 | 5°C |
