認證編號 CPF5637425A168

## 車輛資料 Vehicle Information

## 車輛認證總結報告 Vehicle Inspection Findings

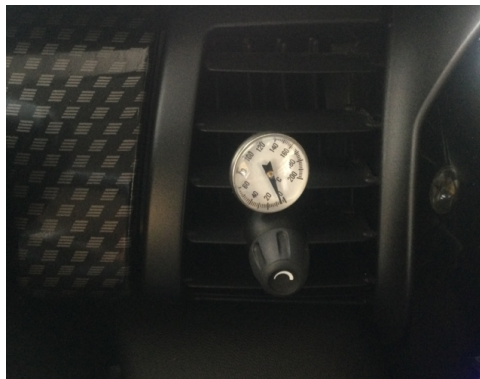
空調溫度

| 5. 前空調風速開關各段風速 | 正常 | 6. 前空調冷氣作動中央出風口溫度 | 5°C |
