認證編號 CPF5637425A176

## 車輛資料 Vehicle Information

## 車輛認證總結報告 Vehicle Inspection Findings

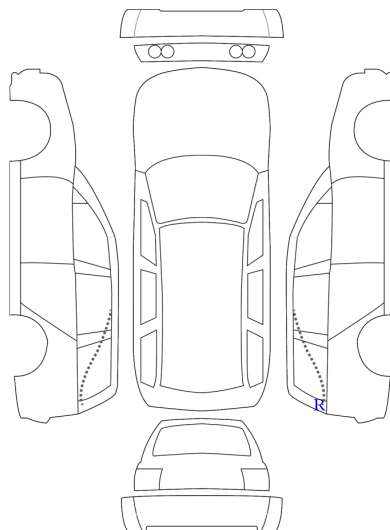
車體外觀圖

本車引擎號碼無異常。

本車車身號碼無異常。

本車輛無泡水跡象。

本車體骨架結構無修復跡象。

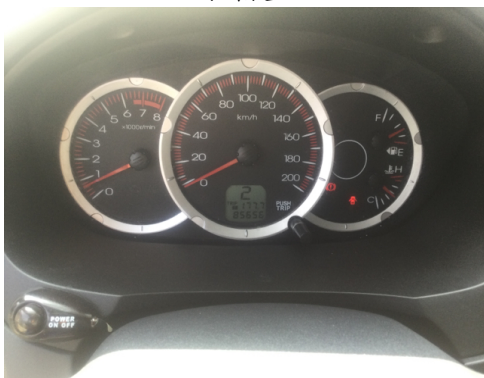
| 現況實車里程 Mileage<br>(僅揭露，不具保證效力) | 85,656 |

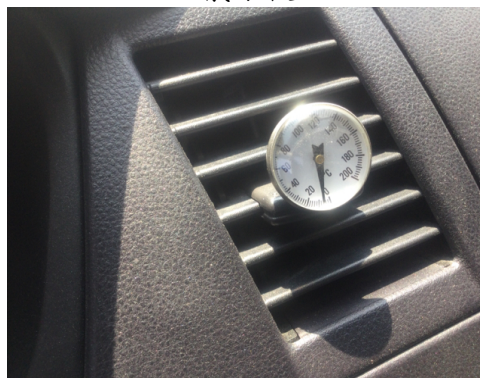
空調溫度

| 1. 檢查室外氣溫 | 30°C | 2. 後空調冷氣作動中央出風口溫度 | 8°C |
| 5. 前空調風速開關各段風速 | 正常 | 6. 前空調冷氣作動中央出風口溫度 | 5°C |
