認證編號 CPF5637425B002

## 車輛資料 Vehicle Information

## 車輛認證總結報告 Vehicle Inspection Findings

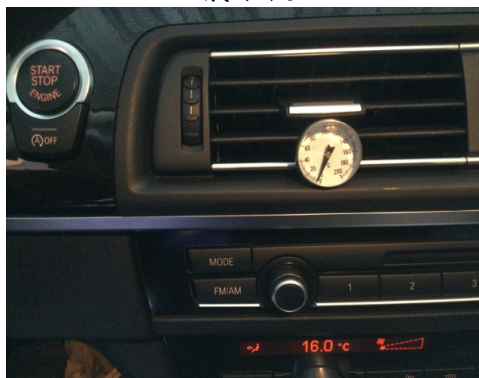
空調溫度

| 5. 前空調風速開關各段風速 | 正常 | 6. 前空調冷氣作動中央出風口溫度 | 5°C |
