認證編號 CPF5637425B003

## 車輛資料 Vehicle Information

## 車輛認證總結報告 Vehicle Inspection Findings

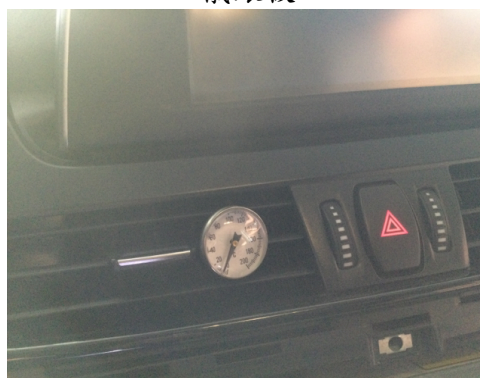
空調溫度

| 5. 前空調風速開關各段風速 | 正常 | 6. 前空調冷氣作動中央出風口溫度 | 5°C |
