認證編號 CPF5637425B004

## 車輛資料 Vehicle Information

## 車輛認證總結報告 Vehicle Inspection Findings

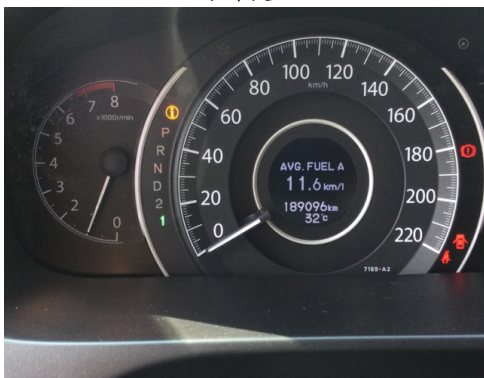
| 現況實車里程 Mileage<br>(僅揭露，不具保證效力) | 189,096 |

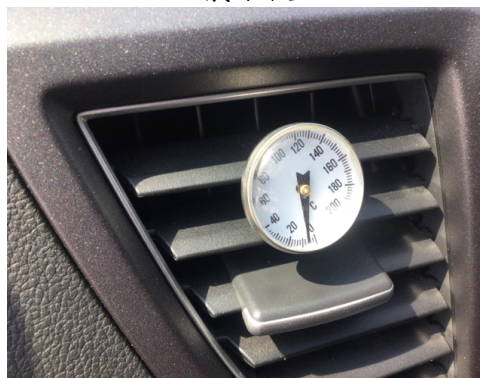
空調溫度

| 5. 前空調風速開關各段風速 | 正常 | 6. 前空調冷氣作動中央出風口溫度 | 5°C |
