認證編號 CPF5637425B005

## 車輛資料 Vehicle Information

## 車輛認證總結報告 Vehicle Inspection Findings

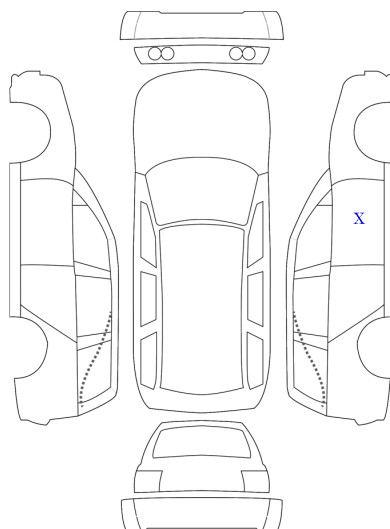
車體外觀圖

本車引擎號碼無異常。 S 鈑件鏽蝕、斑剝或鏽穿  
本車車身號碼無異常。 B 受損面積約一個拳頭(含)以上  
本車輛無泡水跡象。 R 鈑件校正痕跡  
本車體骨架結構無修復跡象。 X 更換

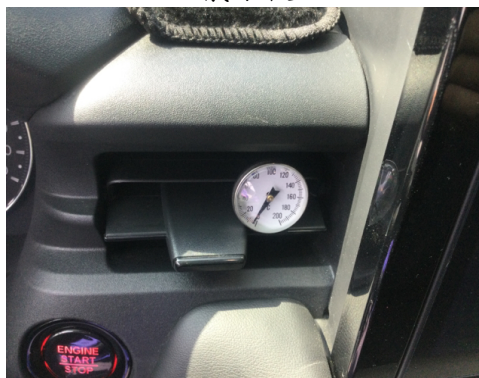
空調溫度

| 5. 前空調風速開關各段風速 | 正常 | 6. 前空調冷氣作動中央出風口溫度 | 5°C |
