認證編號 CPF5637425B007

## 車輛資料 Vehicle Information

## 車輛認證總結報告 Vehicle Inspection Findings

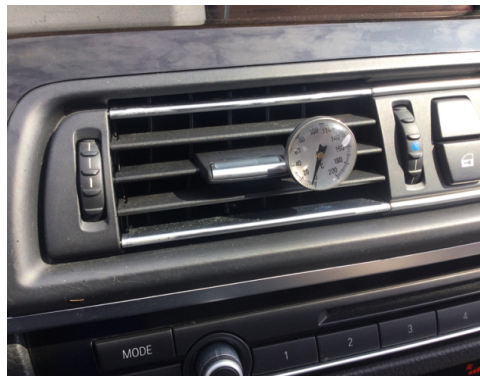
空調溫度

| 5. 前空調風速開關各段風速 | 正常 | 6. 前空調冷氣作動中央出風口溫度 | 5°C |
