# YES 車輛認證書

認證編號 CPF5637425B009

| 車型 Model | ALTIS |
| 年份 Year | 2018/12 |

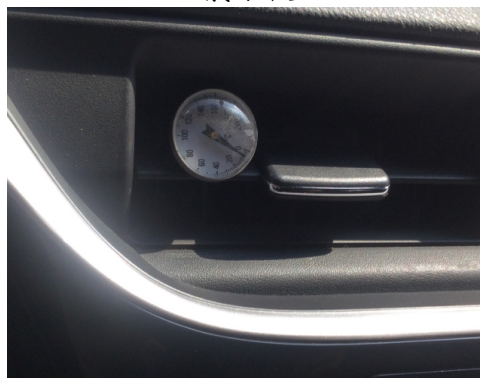
空調溫度

| 5. 前空調風速開關各段風速 | 正常 | 6. 前空調冷氣作動中央出風口溫度 | 5°C |
