認證編號 CPF5637425B016

## 車輛資料 Vehicle Information

## 車輛認證總結報告 Vehicle Inspection Findings

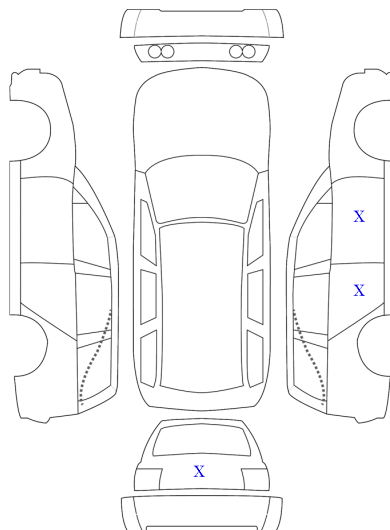
車體外觀圖

本車輛無泡水跡象。

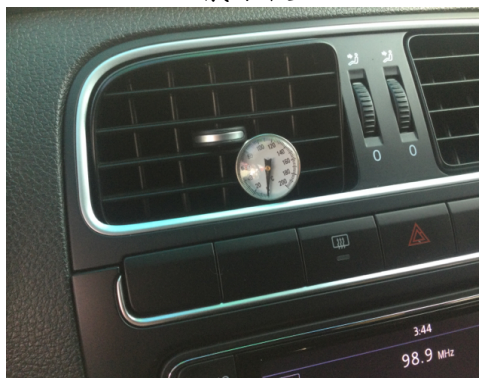
空調溫度

| 5. 前空調風速開關各段風速 | 正常 | 6. 前空調冷氣作動中央出風口溫度 | 5°C |
