# YES 車輛查定報告

**查定編號** CPF5637425B017

## 車輛資料 Vehicle Information

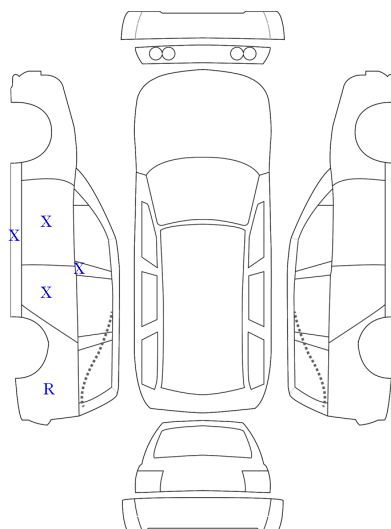
車體外觀圖

左側有鈑修痕。  
左後方有鈑修痕。

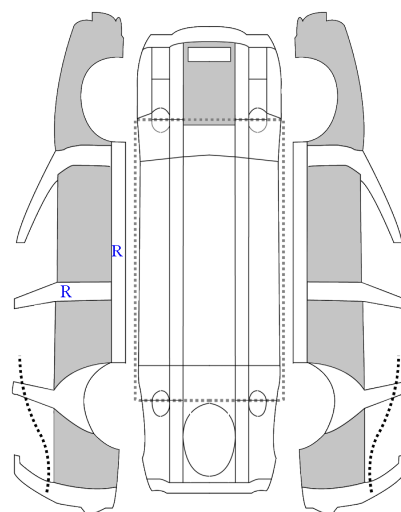
車骨結構圖

無此檢查項目  
無任何異常之痕跡。  
無任何泡水之痕跡。  
異常
