# YES 車輛查定報告

## 車輛認證總結報告 Vehicle Inspection Findings

廠牌：HONDA  
排檔型式：手自排  
儀表里程數：232,875

車型：CR-V  
引擎號碼：\*\*\*Z992912\*\*  
車身號碼：RKTRM3830GF11\*\*\*\*

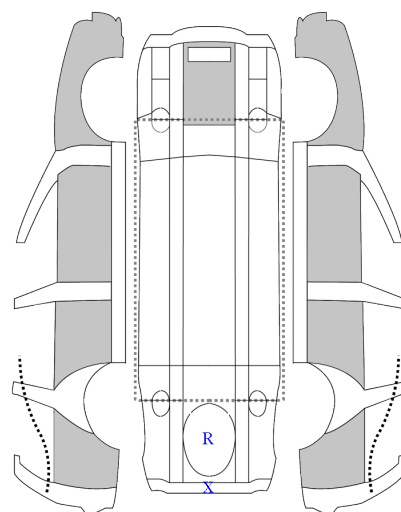
車骨結構圖

無任何異常之痕跡。

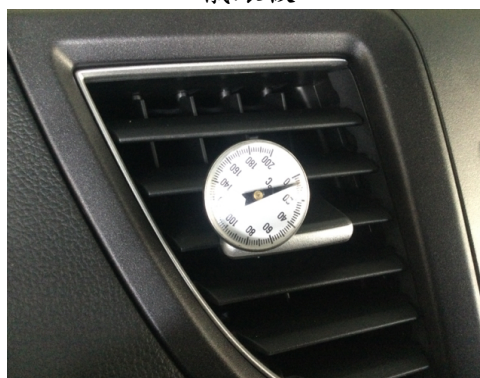
空調溫度

| 5. 前空調風速開關各段風速 | 正常 | 6. 前空調冷氣作動中央出風口溫度 | 5°C |
