# YES 車輛認證書

受檢測車輛通過YES認證鑑定標準  
This vehicle has passed the YES Evaluation Standard

認證編號 CPF5637425B020

| 車型 Model | XC40 |

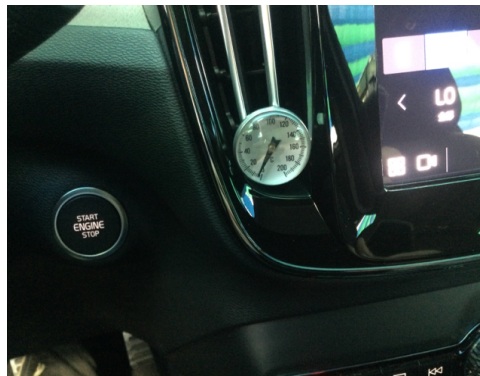
空調溫度

| 5. 前空調風速開關各段風速 | 正常 | 6. 前空調冷氣作動中央出風口溫度 | 5°C |
