認證編號 CPF5637425B021

## 車輛資料 Vehicle Information

## 車輛認證總結報告 Vehicle Inspection Findings

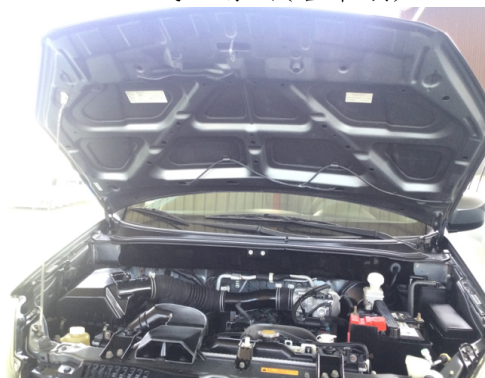
引擎室

本車引擎號碼無異常。

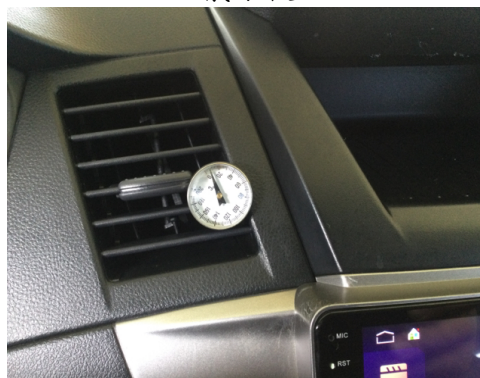
空調溫度

| 1. 檢查室外氣溫 | 30°C | 2. 後空調冷氣作動中央出風口溫度 | 8°C |
| 5. 前空調風速開關各段風速 | 正常 | 6. 前空調冷氣作動中央出風口溫度 | 5°C |
