認證編號 CPF5637425B025

## 車輛資料 Vehicle Information

## 車輛認證總結報告 Vehicle Inspection Findings

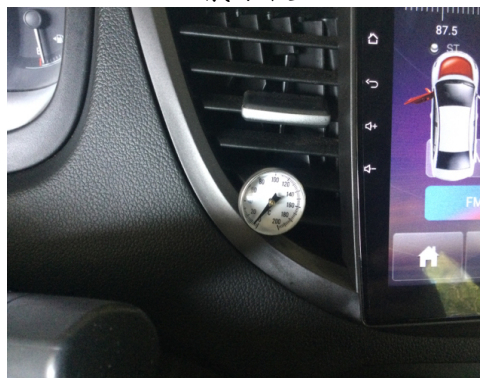
空調溫度

| 5. 前空調風速開關各段風速 | 正常 | 6. 前空調冷氣作動中央出風口溫度 | 5°C |
