認證編號 CPF5637425B036

## 車輛資料 Vehicle Information

## 車輛認證總結報告 Vehicle Inspection Findings

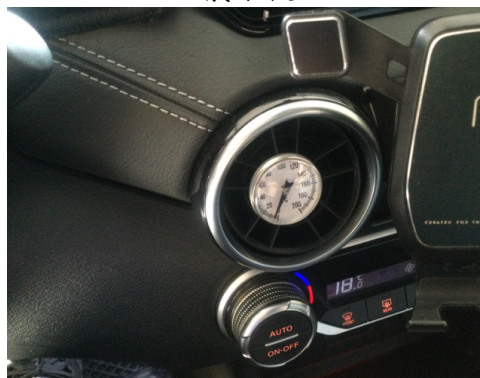
空調溫度

| 5. 前空調風速開關各段風速 | 正常 | 6. 前空調冷氣作動中央出風口溫度 | 5°C |
