# YES 車輛認證書

認證編號 CPF5637425B040

| 廠牌 Make | LEXUS |
| 車型 Model | UX |

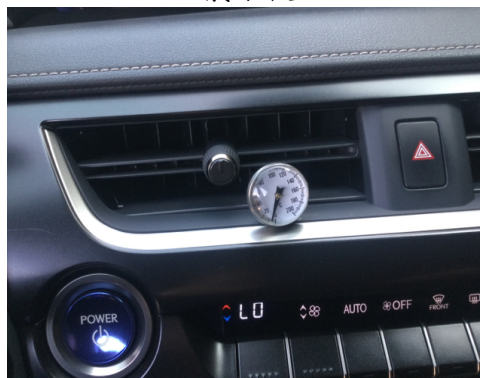
空調溫度

| 5. 前空調風速開關各段風速 | 正常 | 6. 前空調冷氣作動中央出風口溫度 | 5°C |
