認證編號 CPF5637425B041

## 車輛資料 Vehicle Information

| 車型 Model | AMG GT |

## 車輛認證總結報告 Vehicle Inspection Findings

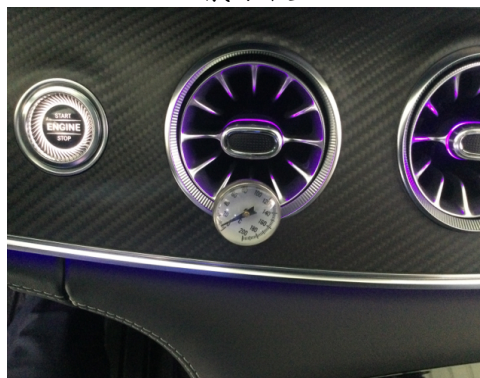
空調溫度

| 5. 前空調風速開關各段風速 | 正常 | 6. 前空調冷氣作動中央出風口溫度 | 5°C |
