# YES 車輛查定報告

## 車輛認證總結報告 Vehicle Inspection Findings

| 廠牌：LEXUS | 車型：IS | 年份：2018/01 |

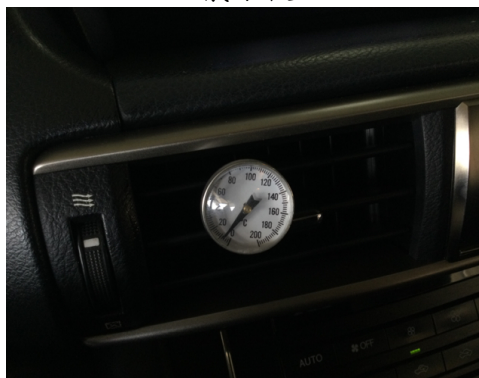
空調溫度

| 5. 前空調風速開關各段風速 | 正常 | 6. 前空調冷氣作動中央出風口溫度 | 5°C |
