# YES 車輛認證書

受檢測車輛通過YES認證鑑定標準  
This vehicle has passed the YES Evaluation Standard

認證編號 CPF5637425B048

| 車型 Model | COROLLA CROSS |

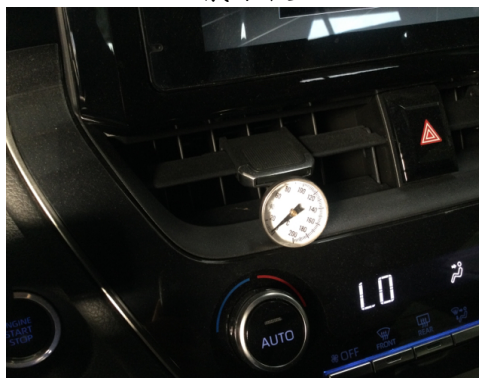
空調溫度

| 5. 前空調風速開關各段風速 | 正常 | 6. 前空調冷氣作動中央出風口溫度 | 5°C |
