認證編號 CPF5637425B062

## 車輛資料 Vehicle Information

## 車輛認證總結報告 Vehicle Inspection Findings

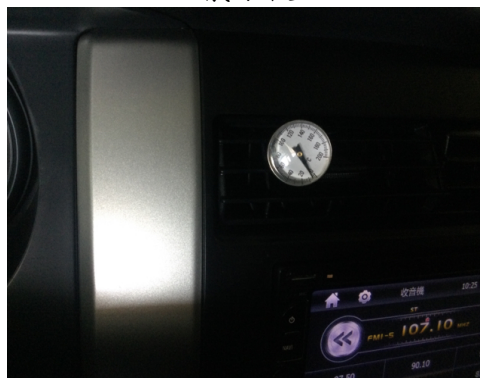
空調溫度

| 5. 前空調風速開關各段風速 | 正常 | 6. 前空調冷氣作動中央出風口溫度 | 5°C |
