# YES 車輛認證書

認證編號 CPF5637425B066

| 車型 Model | YARIS CROSS |

## 車輛認證總結報告 Vehicle Inspection Findings

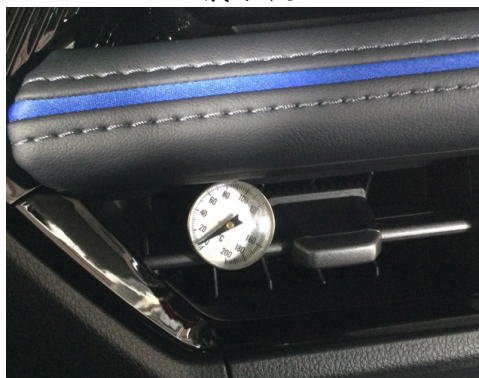
空調溫度

| 5. 前空調風速開關各段風速 | 正常 | 6. 前空調冷氣作動中央出風口溫度 | 5°C |
