認證編號 CPF5637425B069

## 車輛資料 Vehicle Information

## 車輛認證總結報告 Vehicle Inspection Findings

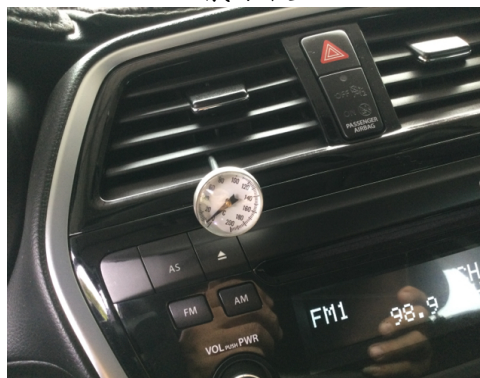
空調溫度

| 5. 前空調風速開關各段風速 | 正常 | 6. 前空調冷氣作動中央出風口溫度 | 5°C |
