# YES 車輛認證書

認證編號 CPF5637425B071

| 車型 Model | VIOS |
| 年份 Year | 2019/10 |

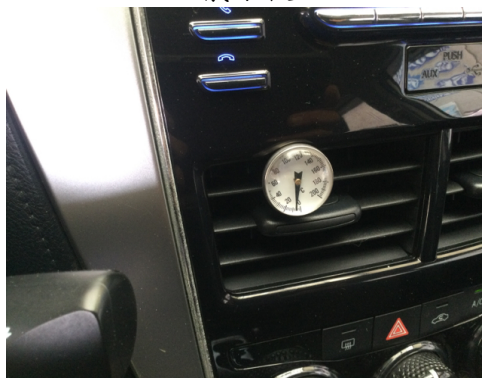
空調溫度

| 5. 前空調風速開關各段風速 | 正常 | 6. 前空調冷氣作動中央出風口溫度 | 5°C |
