# YES 車輛認證書

認證編號 CPF5637425B072

| 廠牌 Make | HONDA |
| 車型 Model | CR-V |

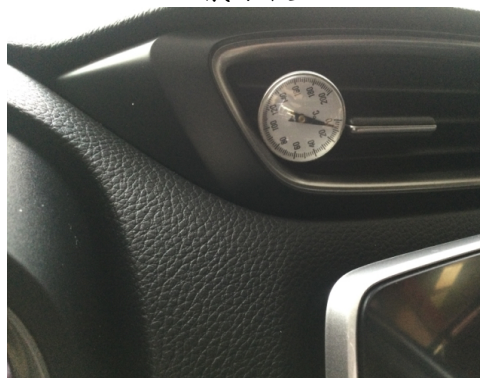
空調溫度

| 5. 前空調風速開關各段風速 | 正常 | 6. 前空調冷氣作動中央出風口溫度 | 5°C |
