認證編號 CPF5637425B073

## 車輛資料 Vehicle Information

## 車輛認證總結報告 Vehicle Inspection Findings

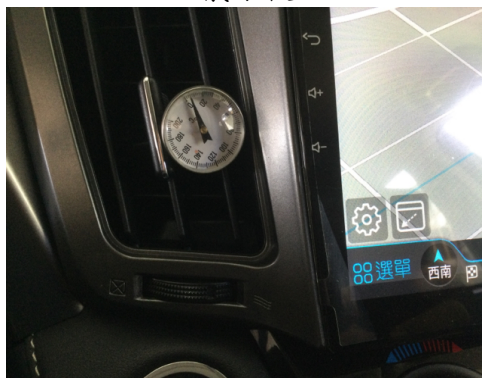
空調溫度

| 5. 前空調風速開關各段風速 | 正常 | 6. 前空調冷氣作動中央出風口溫度 | 5°C |
