# YES 車輛認證書

認證編號 CPF5637425B076

| 廠牌 Make | FORD |
| 車型 Model | FIESTA |

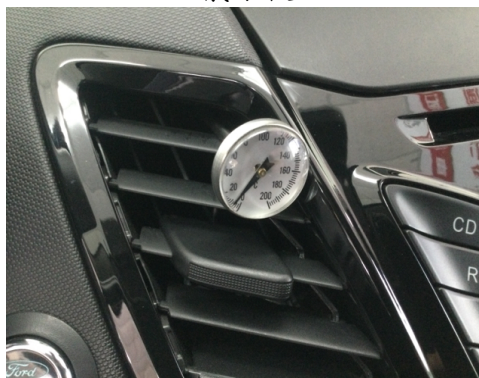
空調溫度

| 5. 前空調風速開關各段風速 | 正常 | 6. 前空調冷氣作動中央出風口溫度 | 5°C |
