# YES 車輛認證書

認證編號 CPF5637425B078

| 車型 Model | VERYCA |

## 車輛認證總結報告 Vehicle Inspection Findings

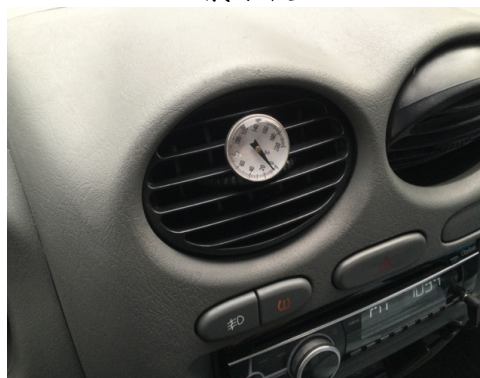
空調溫度

| 5. 前空調風速開關各段風速 | 正常 | 6. 前空調冷氣作動中央出風口溫度 | 5°C |
