認證編號 CPF5637425B080

## 車輛資料 Vehicle Information

## 車輛認證總結報告 Vehicle Inspection Findings

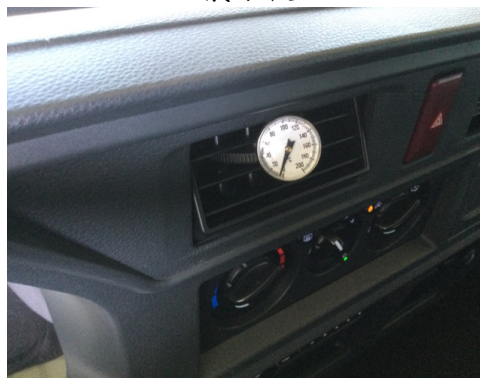
空調溫度

| 5. 前空調風速開關各段風速 | 正常 | 6. 前空調冷氣作動中央出風口溫度 | 5°C |
