認證編號 CPF5637425B084

## 車輛資料 Vehicle Information

## 車輛認證總結報告 Vehicle Inspection Findings

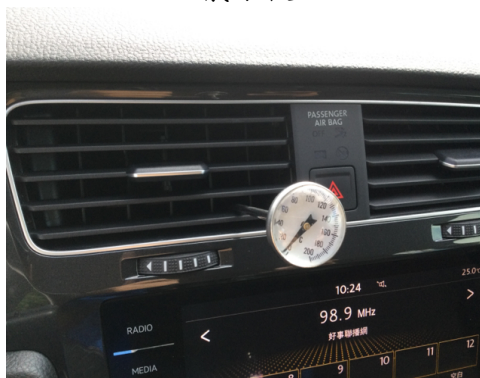
空調溫度

| 5. 前空調風速開關各段風速 | 正常 | 6. 前空調冷氣作動中央出風口溫度 | 5°C |
