認證編號 CPF5637425B087

## 車輛資料 Vehicle Information

## 車輛認證總結報告 Vehicle Inspection Findings

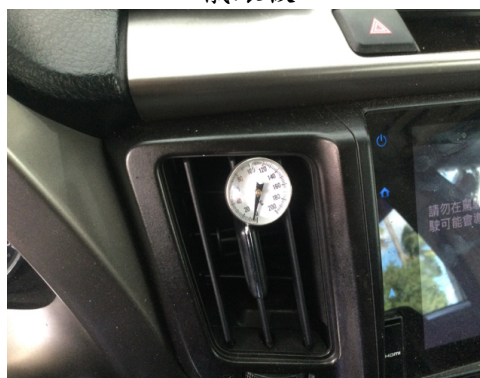
空調溫度

| 5. 前空調風速開關各段風速 | 正常 | 6. 前空調冷氣作動中央出風口溫度 | 5°C |
