認證編號 CPF5637425B089

## 車輛資料 Vehicle Information

## 車輛認證總結報告 Vehicle Inspection Findings

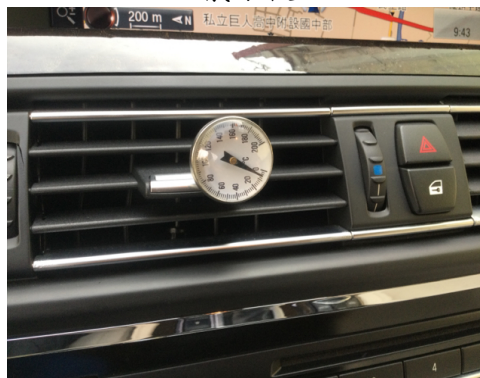
空調溫度

| 5. 前空調風速開關各段風速 | 正常 | 6. 前空調冷氣作動中央出風口溫度 | 5°C |
