認證編號 CPF5637425B094

## 車輛資料 Vehicle Information

## 車輛認證總結報告 Vehicle Inspection Findings

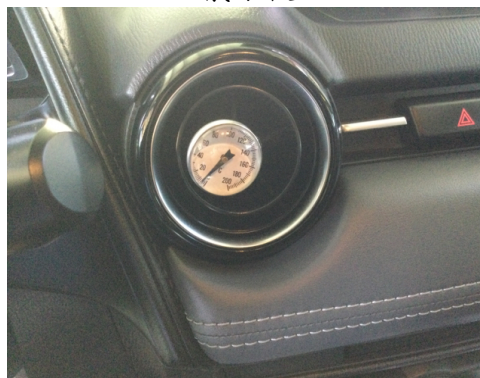
空調溫度

| 5. 前空調風速開關各段風速 | 正常 | 6. 前空調冷氣作動中央出風口溫度 | 5°C |
