# YES 車輛認證書

認證編號 CPF5637425B098

| 廠牌 Make | NISSAN |
| 車型 Model | TIIDA |

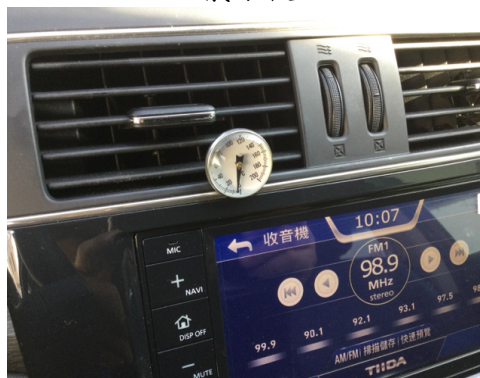
空調溫度

| 5. 前空調風速開關各段風速 | 正常 | 6. 前空調冷氣作動中央出風口溫度 | 5°C |
