# YES 車輛認證書

認證編號 CPF5637425B105

| 車型 Model | YARIS |

## 車輛認證總結報告 Vehicle Inspection Findings

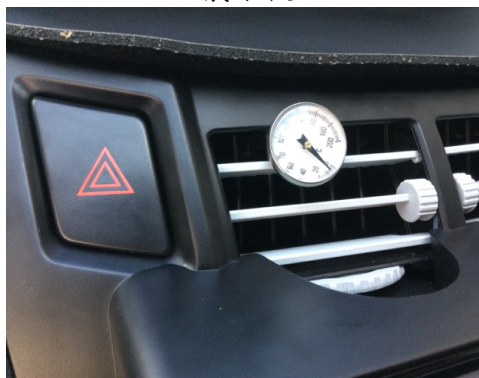
空調溫度

| 5. 前空調風速開關各段風速 | 正常 | 6. 前空調冷氣作動中央出風口溫度 | 5°C |
